ТЕХНИЧЕСКОЕ ЗАКЛЮЧЕНИЕ ПО РЕЗУЛЬТАТАМ ОБСЛЕДОВАНИЯ.

По результатам обследования сетей многоквартирного дома, расположенного по адресу: Свердловская область, город Екатеринбург, ул. Юлиуса Фучика, д.13 и оценки их состояния, проводимого в период с «26» по «29» сентября 2023 года, информируем об изношенности и аварийном состоянии сетей холодного и горячего водоснабжения. В результате осмотров установлено следующее:

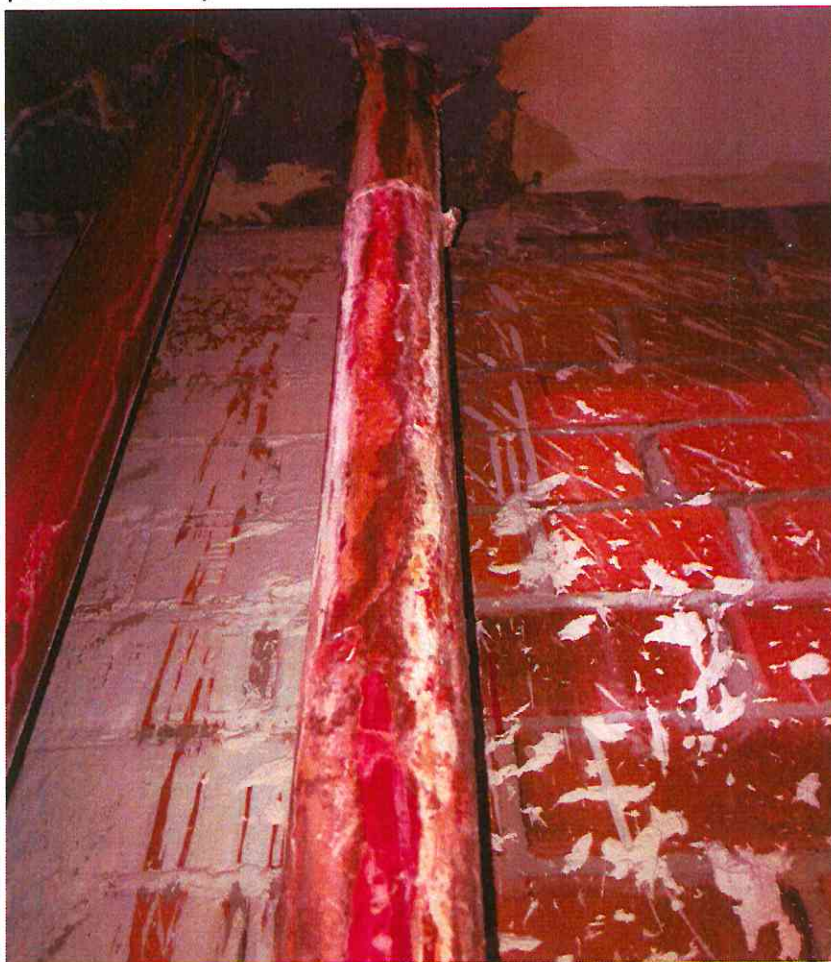
2 этаж, следы коррозии металла на трубопроводе ГВС вертикальной разводки (стояке), на месте свища установлен хомут:

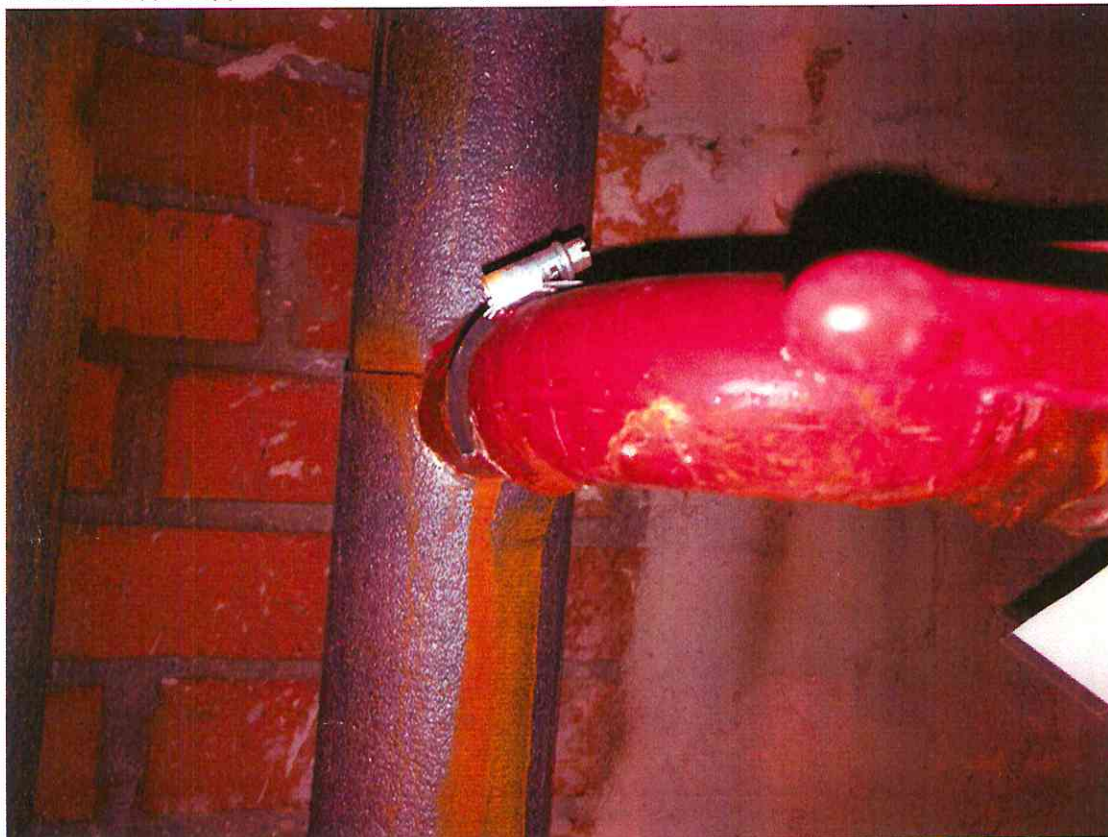
3 этаж, следы коррозии металла на трубопроводе ГВС, на месте свища установлен хомут:

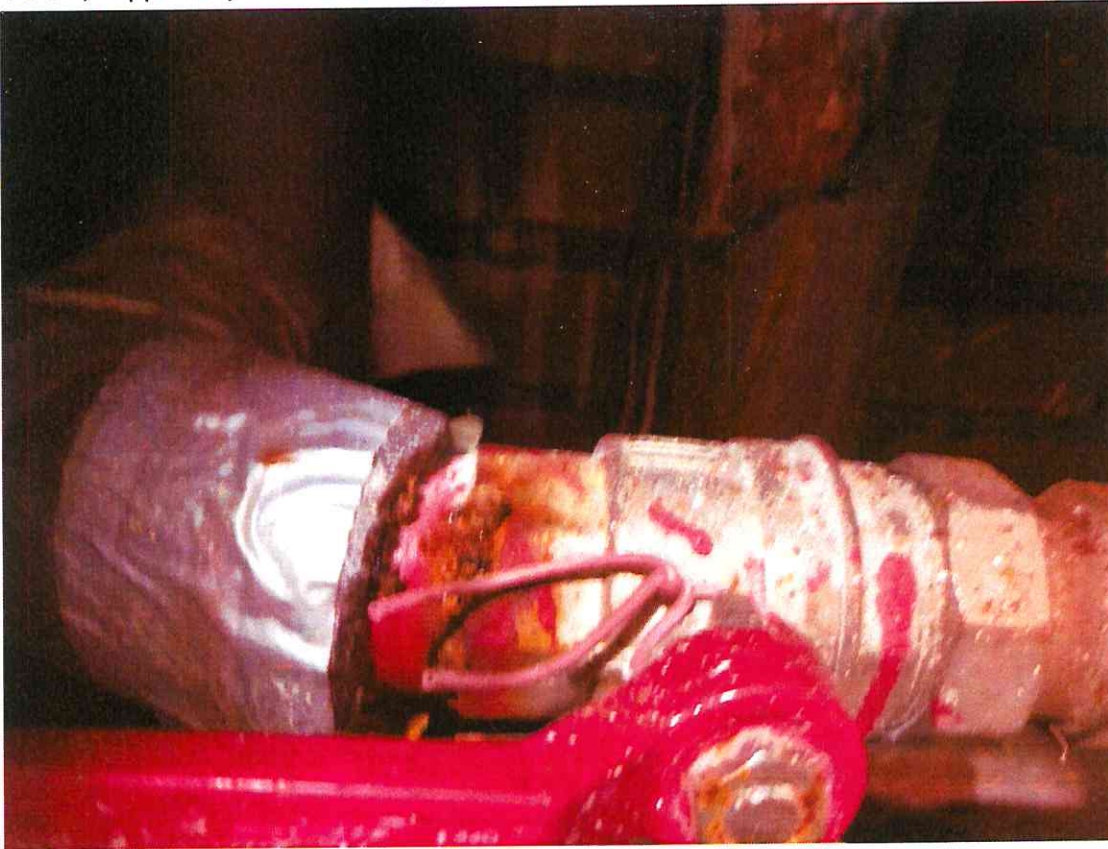
4 этаж, коррозия резьбового соединения запорной арматуры на коллекторе ГВС:

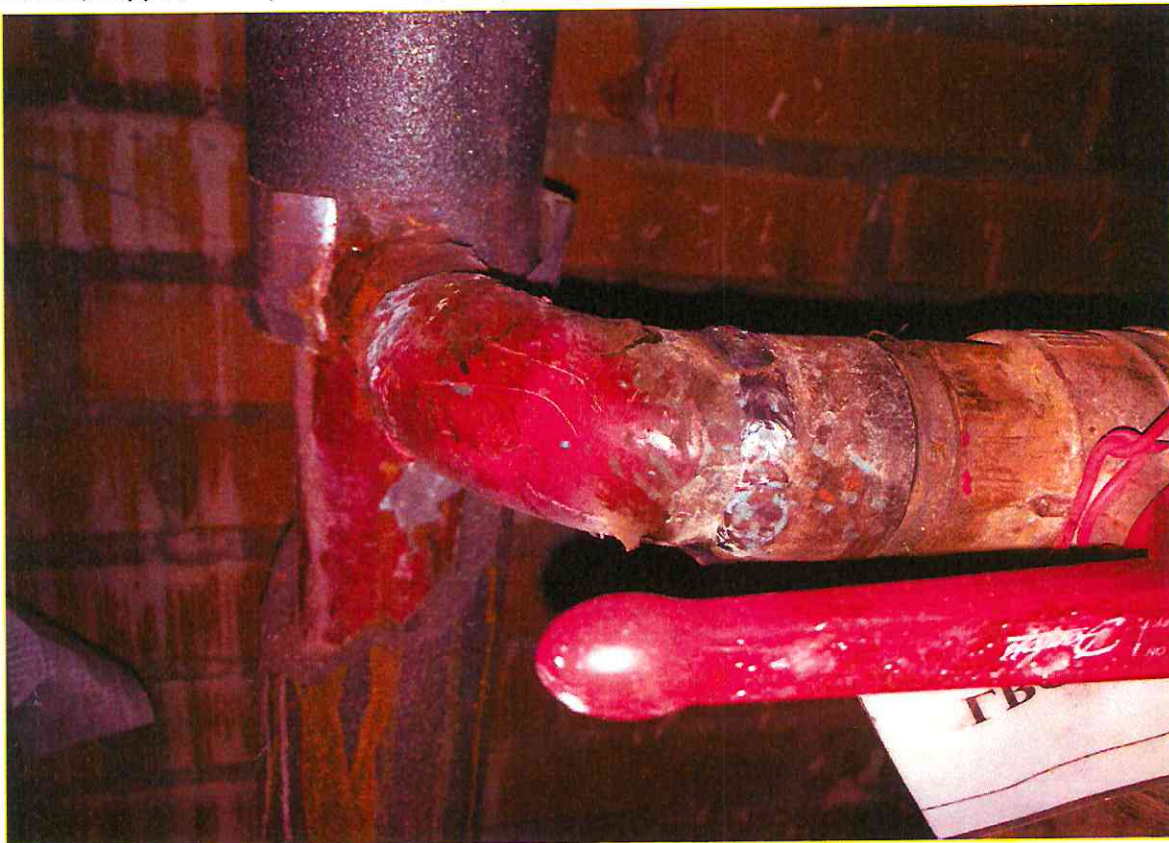
4 этаж, коррозия сварного шва трубопровода ГВС:

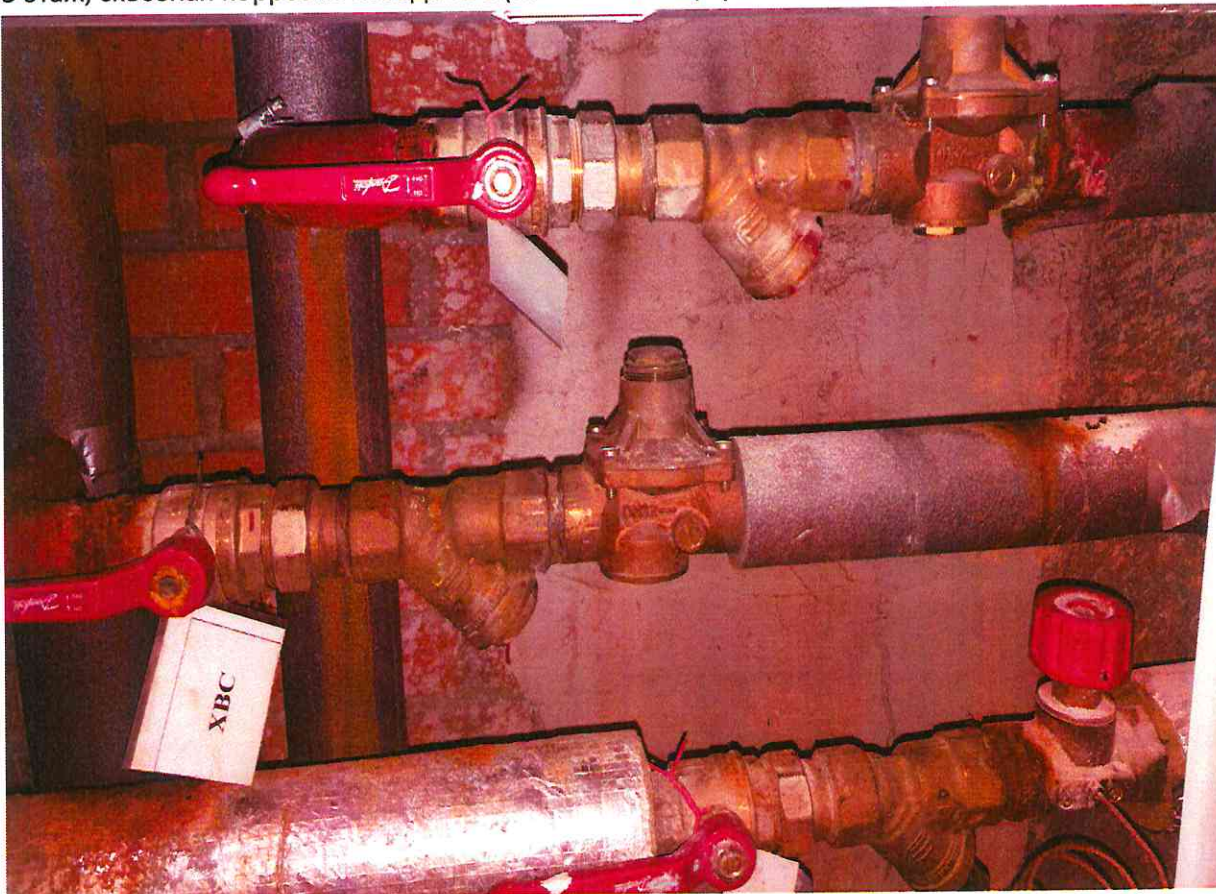
5 этаж, сквозная коррозия отвода ГВС (на месте свища установлен хомут):

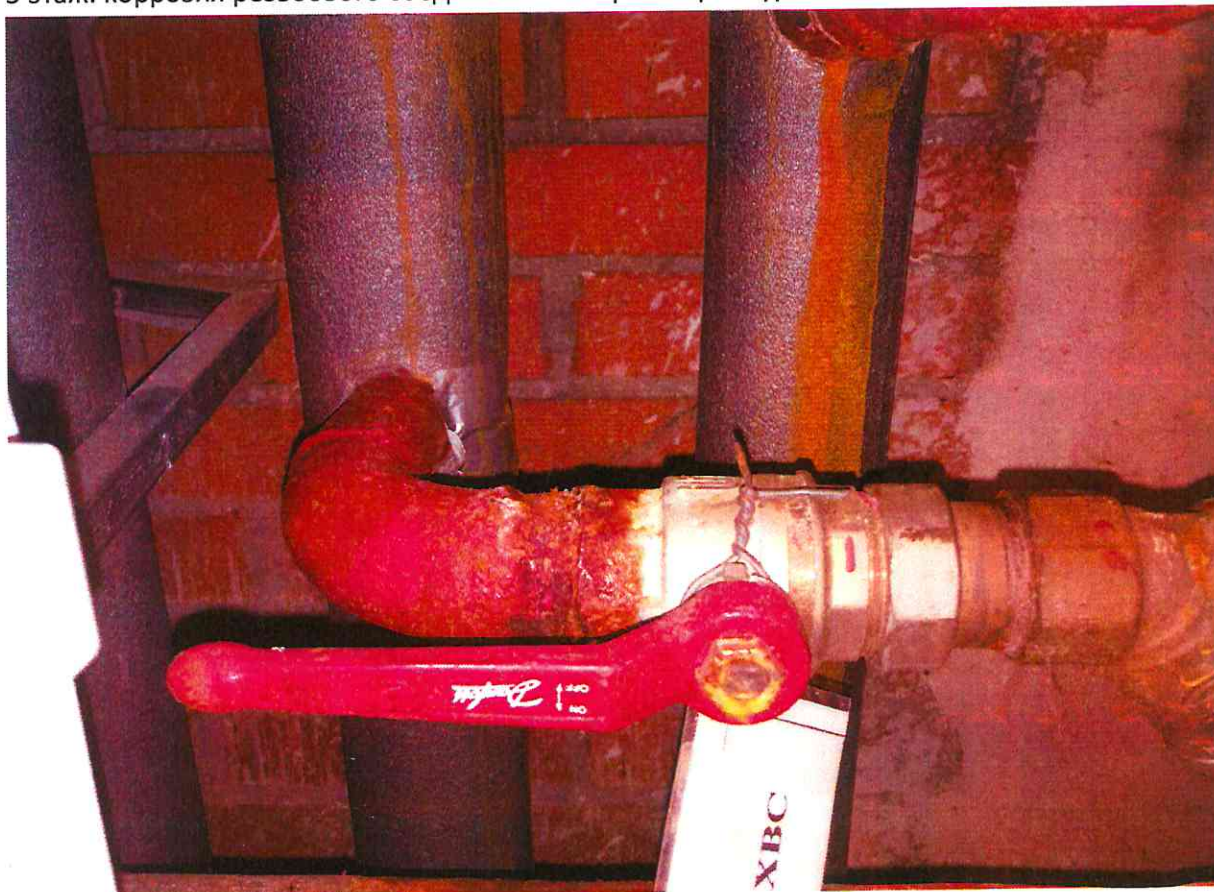
5 этаж: коррозия резьбового соединения запорной арматуры на коллекторе ХВС:

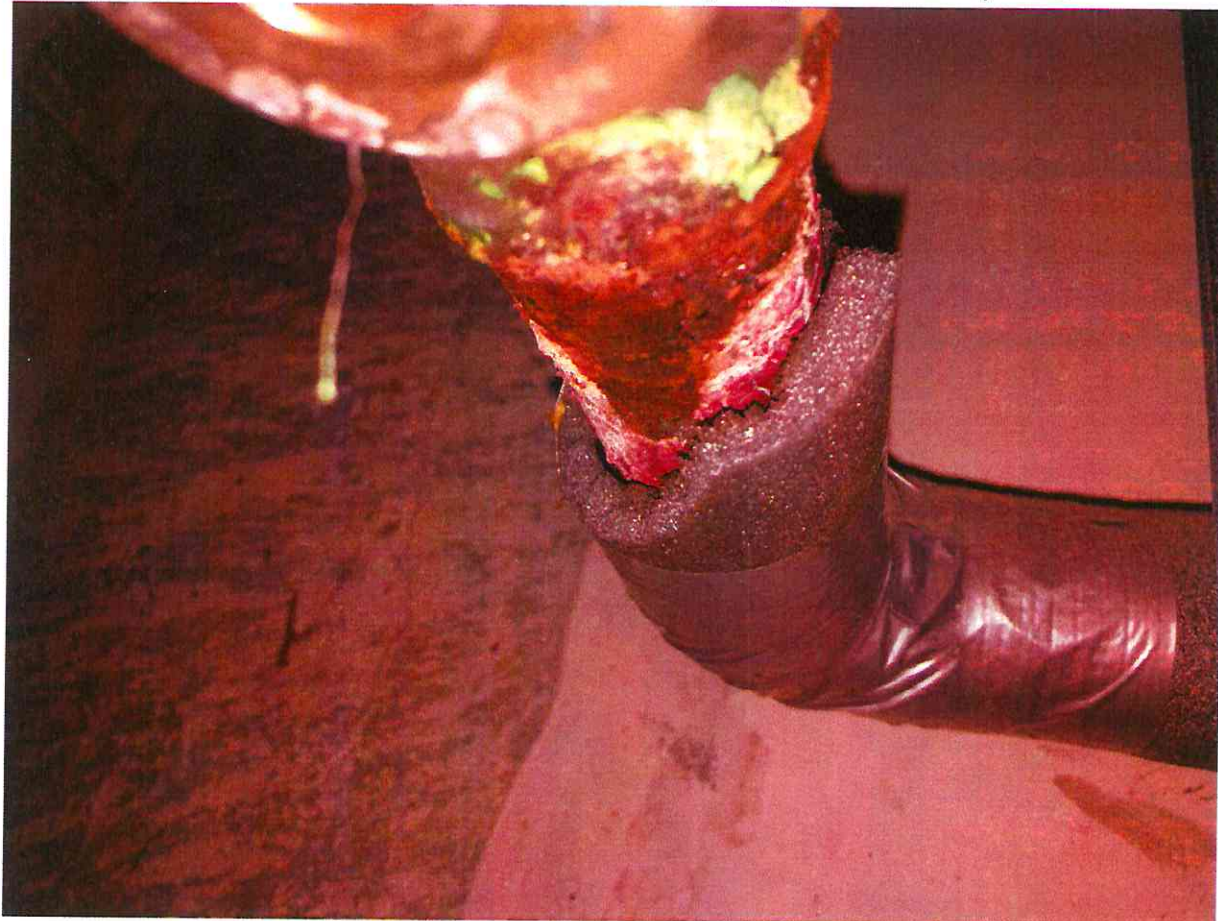
5 этаж: коррозия резьбового соединения запорной арматуры на коллекторе ХВС:

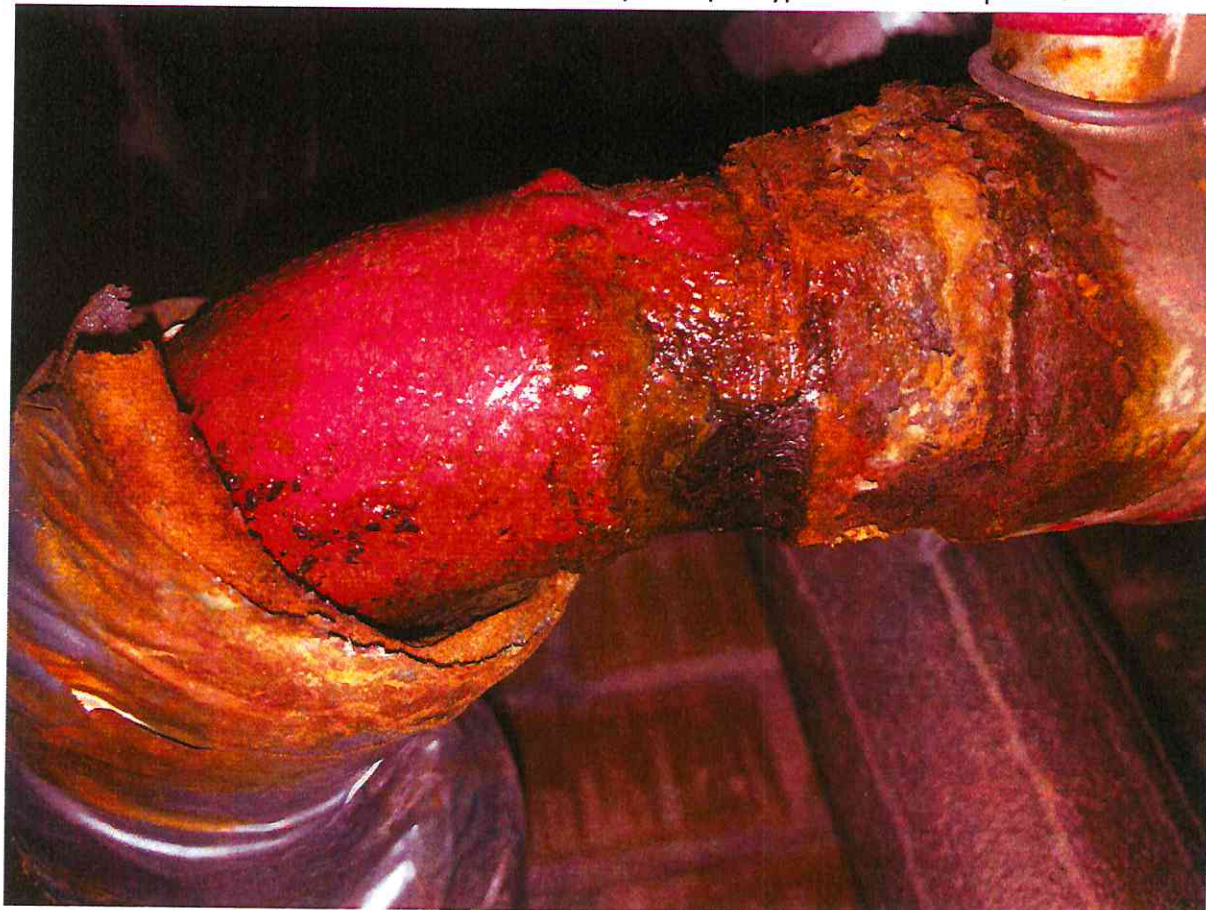
6 этаж, коррозия резьбового соединения запорной арматуры на коллекторе ХВС :

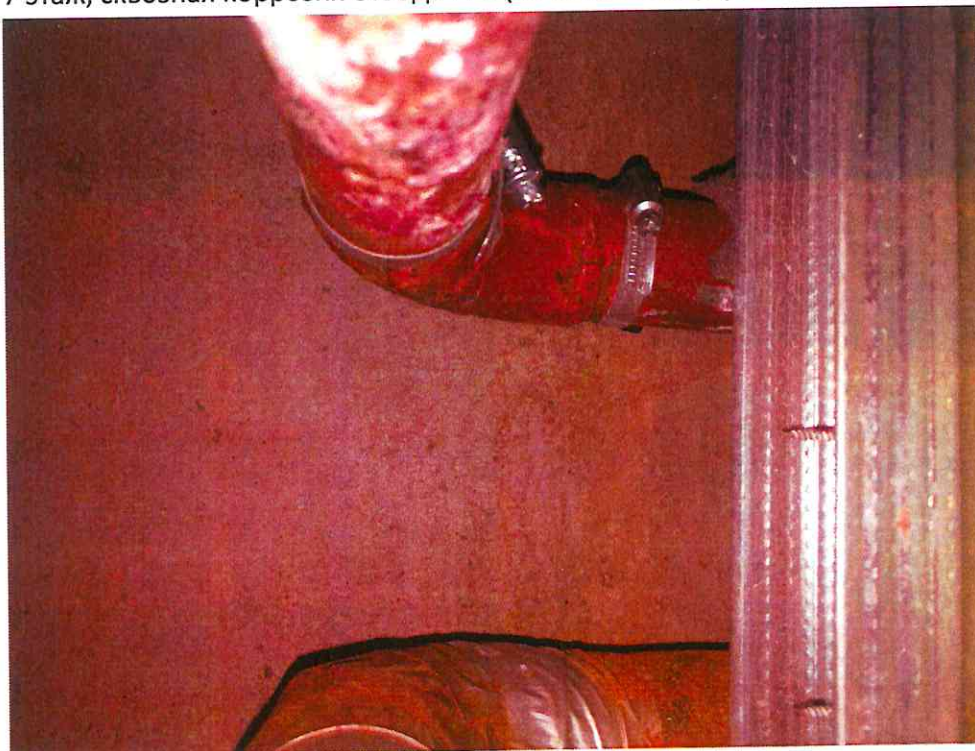
7 этаж, сквозная коррозия отвода ГВС (на месте свища установлены хомуты 2шт):

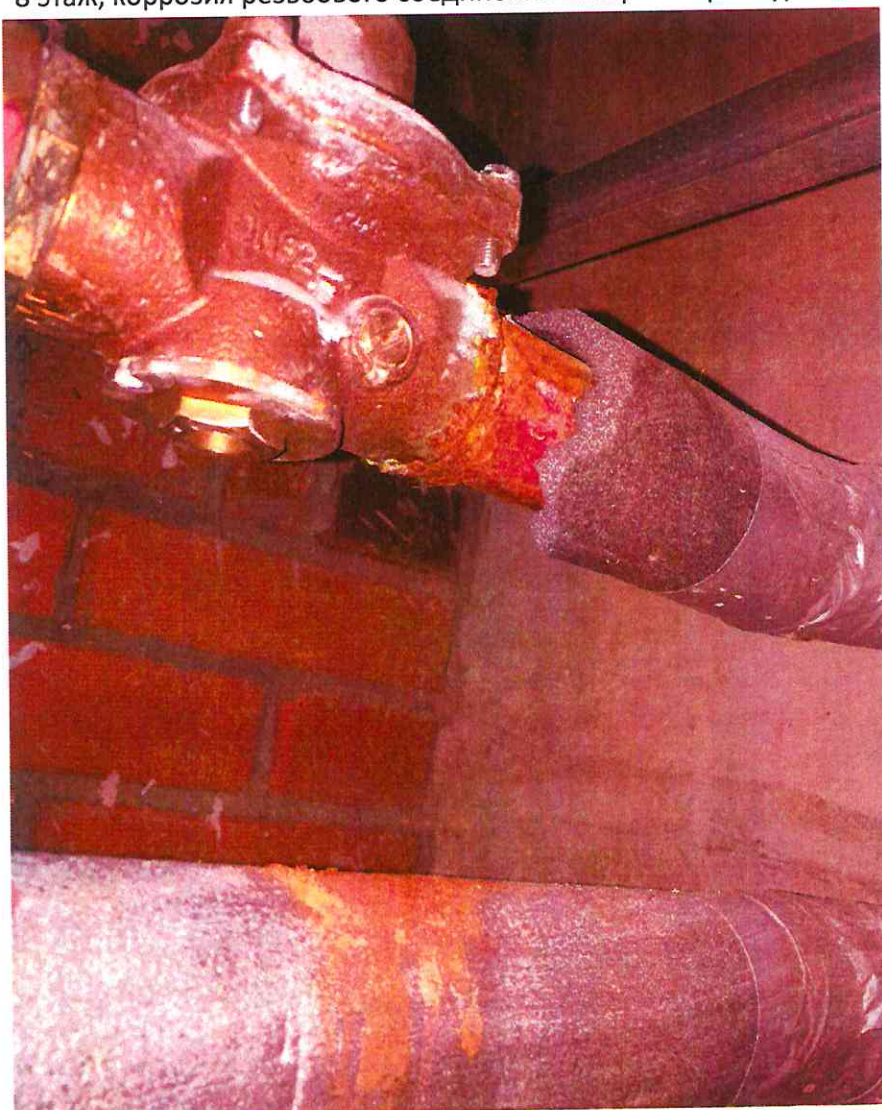
8 этаж, коррозия резьбового соединения запорной арматуры на коллекторе ГВС:

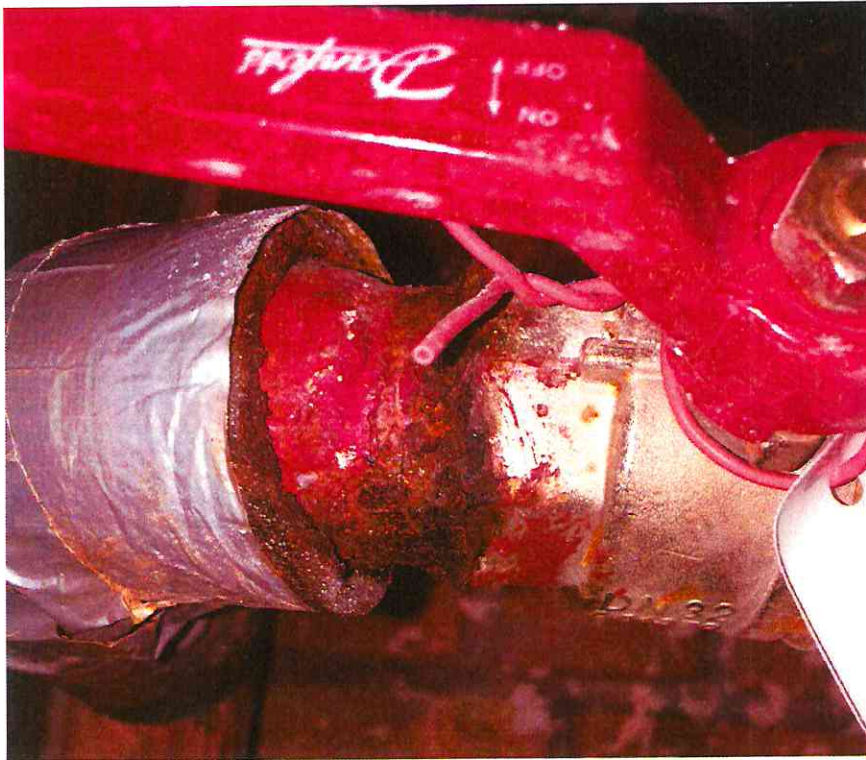
8 этаж, коррозия резьбового соединения запорной арматуры на коллекторе ГВС:

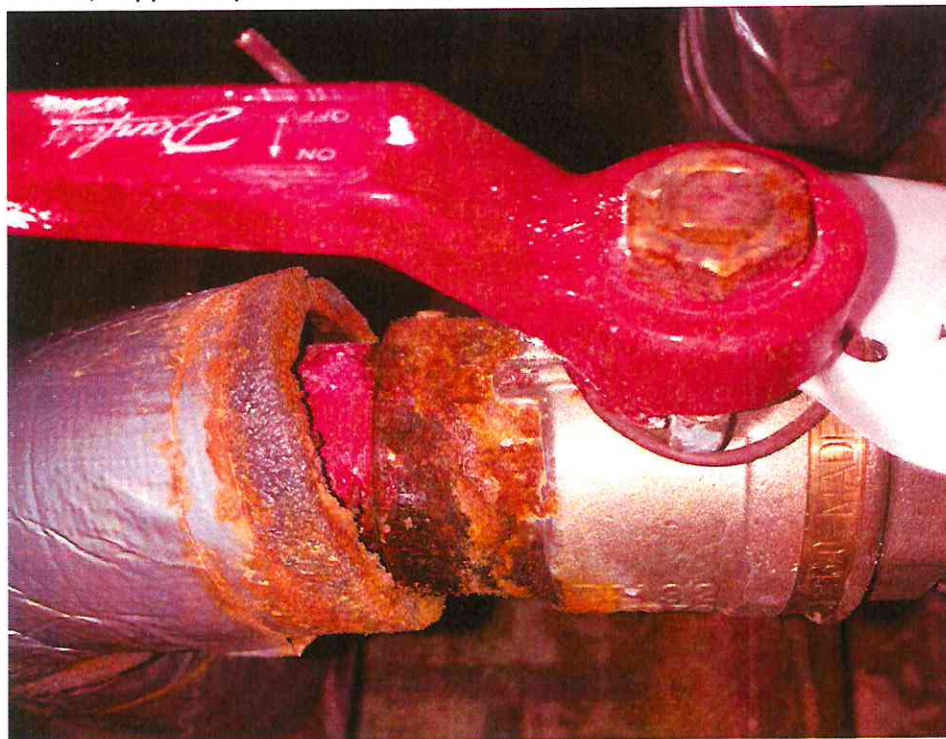
8 этаж, коррозия резьбового соединения запорной арматуры на коллекторе ХВС:

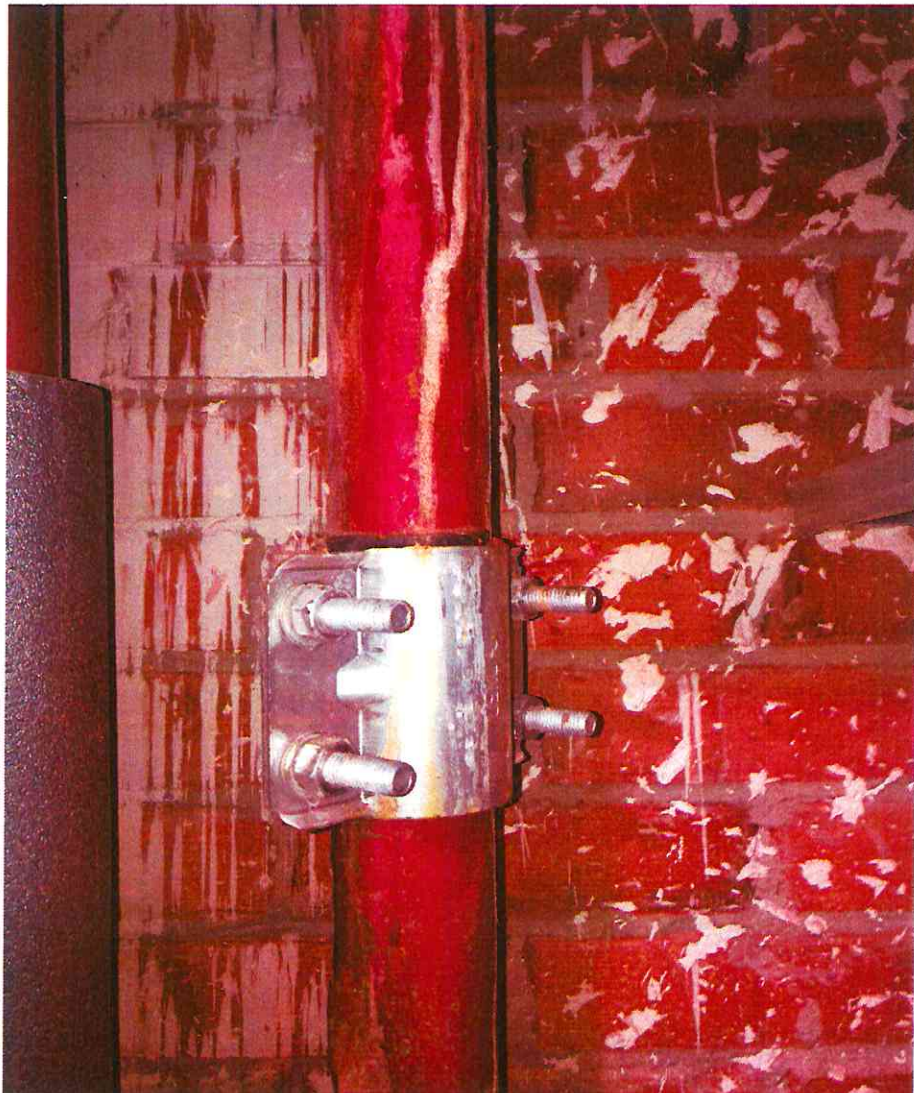
8 этаж, сквозная коррозия стояка ГВС (на месте свища установлены хомут):

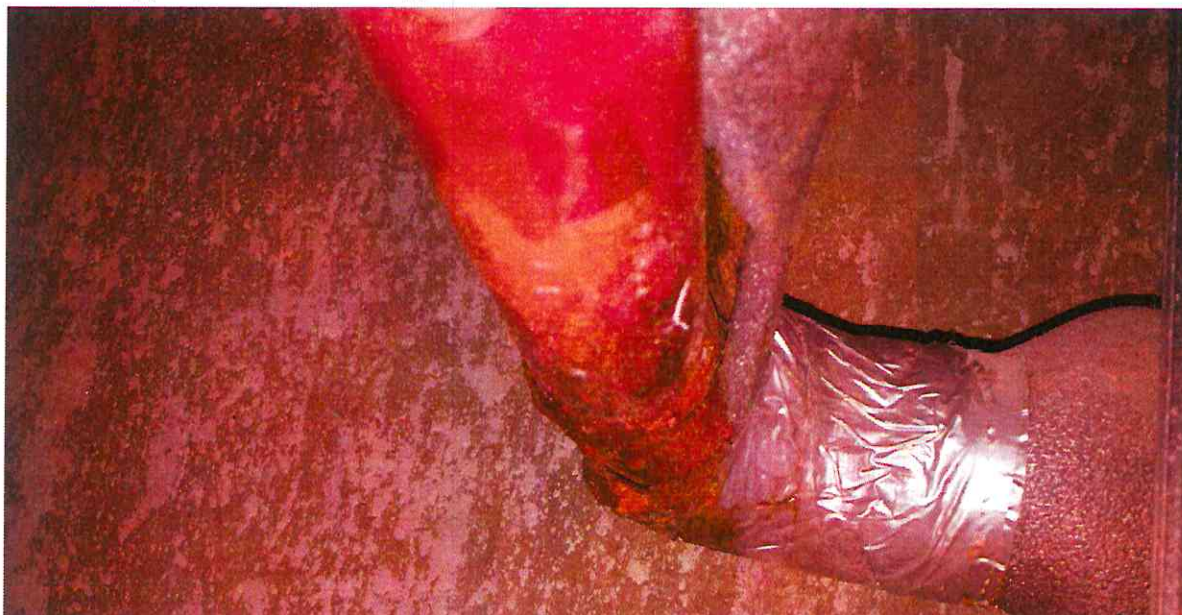
9 этаж, коррозия металла отвода ГВС:

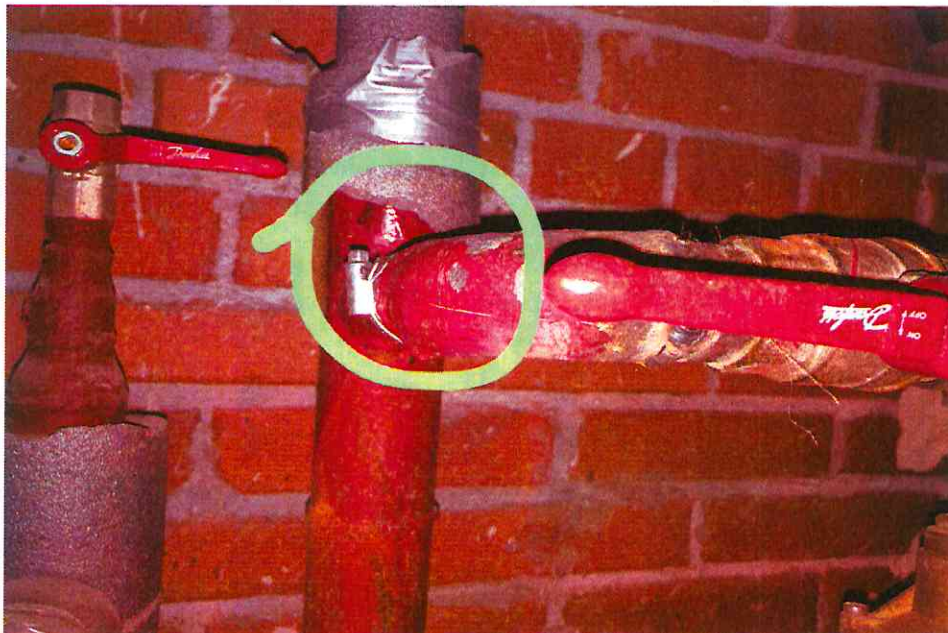
10 этаж, сквозная коррозия отвода ГВС (на месте свища установлены хомут):

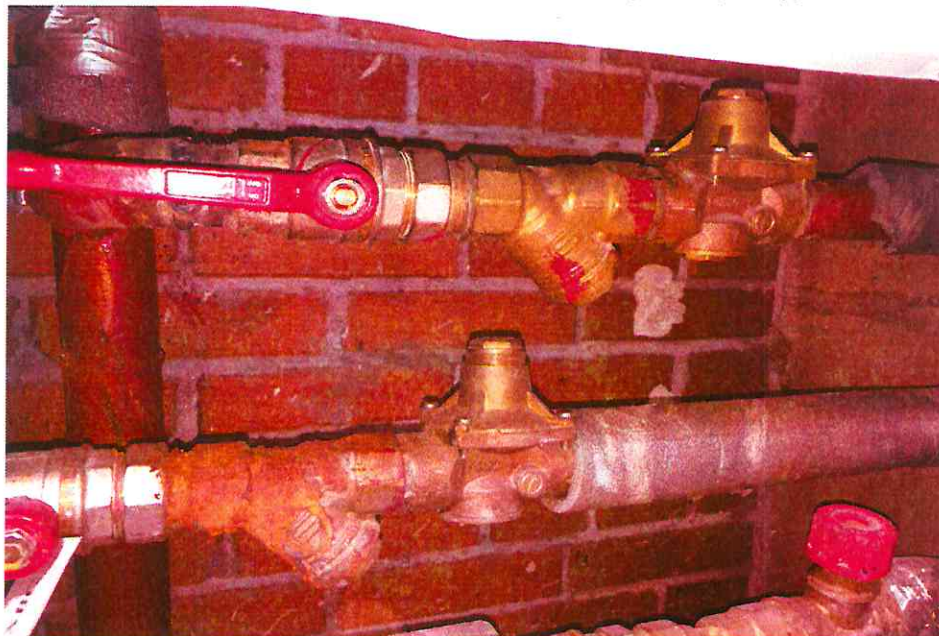
10 этаж, коррозия резьбового соединения запорной арматуры на коллекторе ГВС:

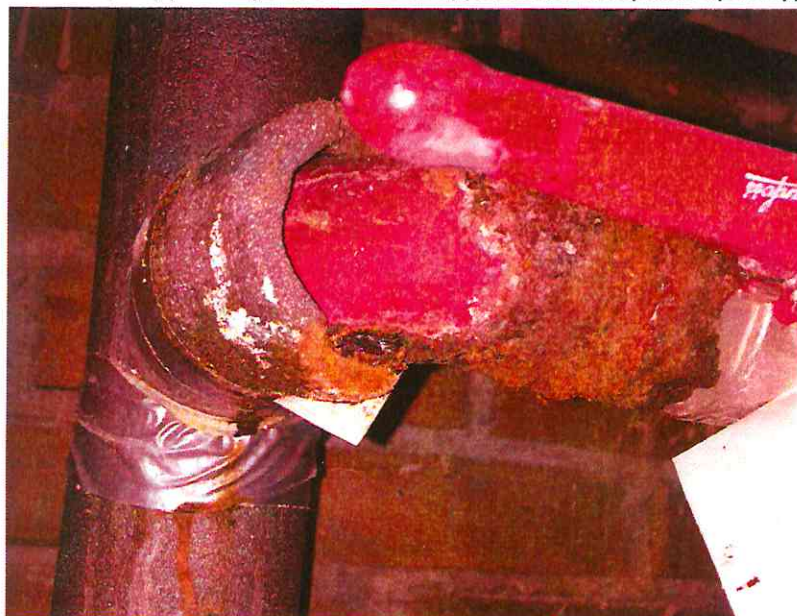
11 этаж, коррозия резьбового соединения запорной арматуры на коллекторе ГВС:

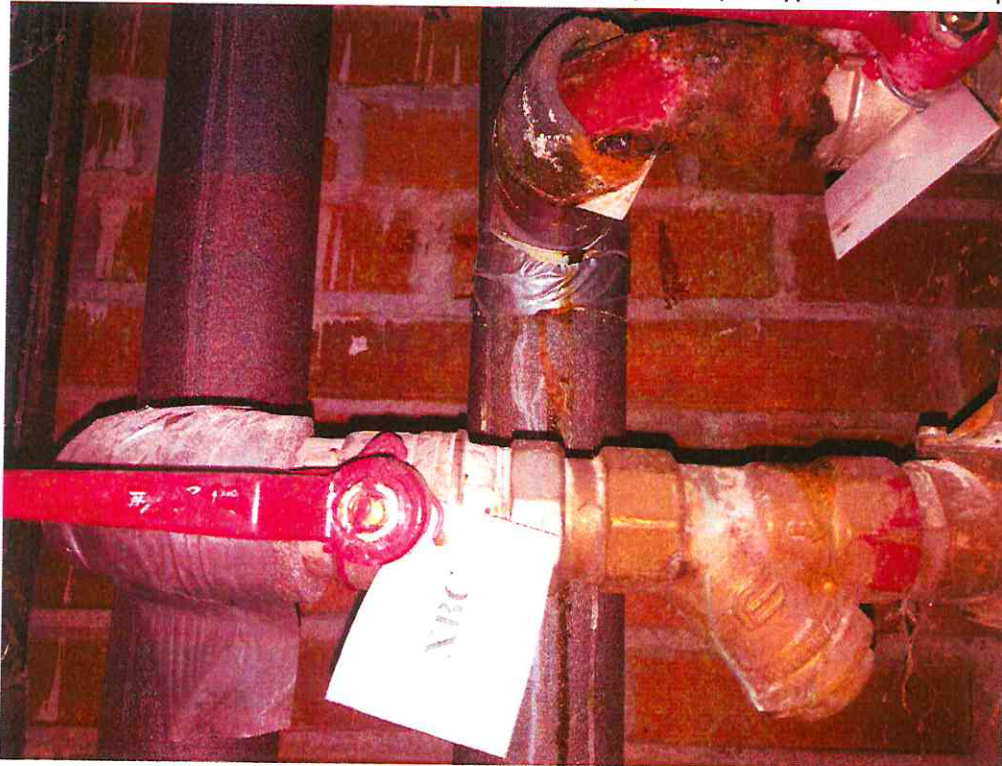
11 этаж, коррозия резьбового соединения запорной арматуры на коллекторе ГВС:

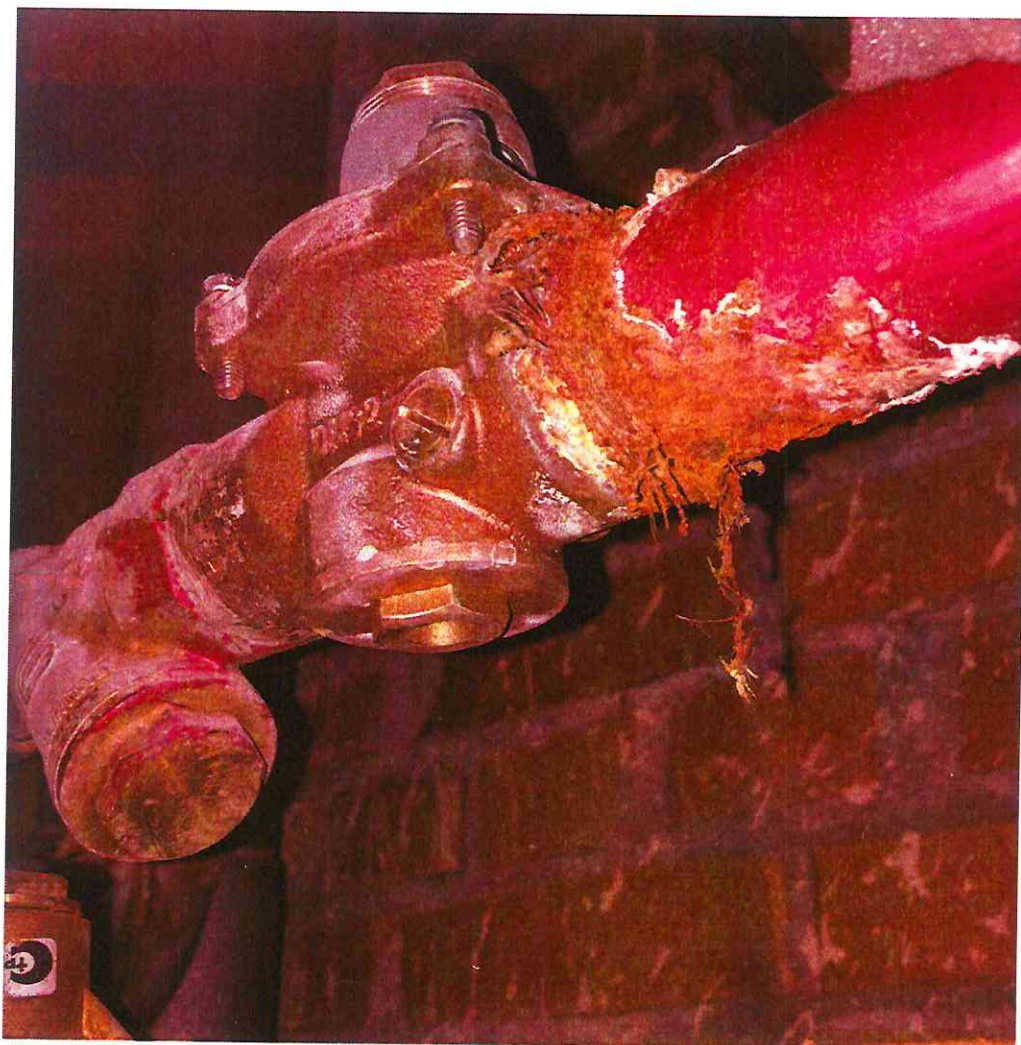
12 этаж, коррозия резьбового соединения запорной арматуры на коллекторе ГВС:

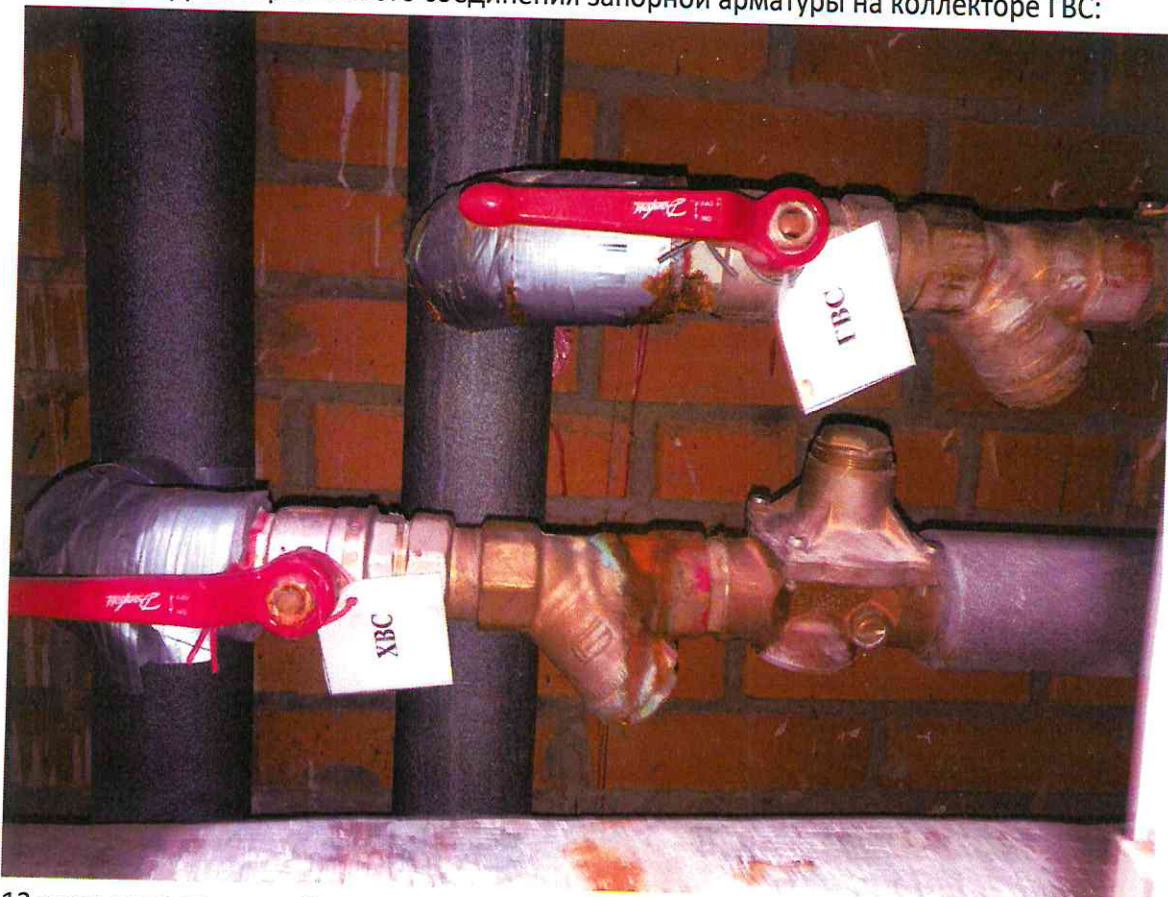
12 этаж, коррозия резьбового соединения запорной арматуры на коллекторе ГВС:

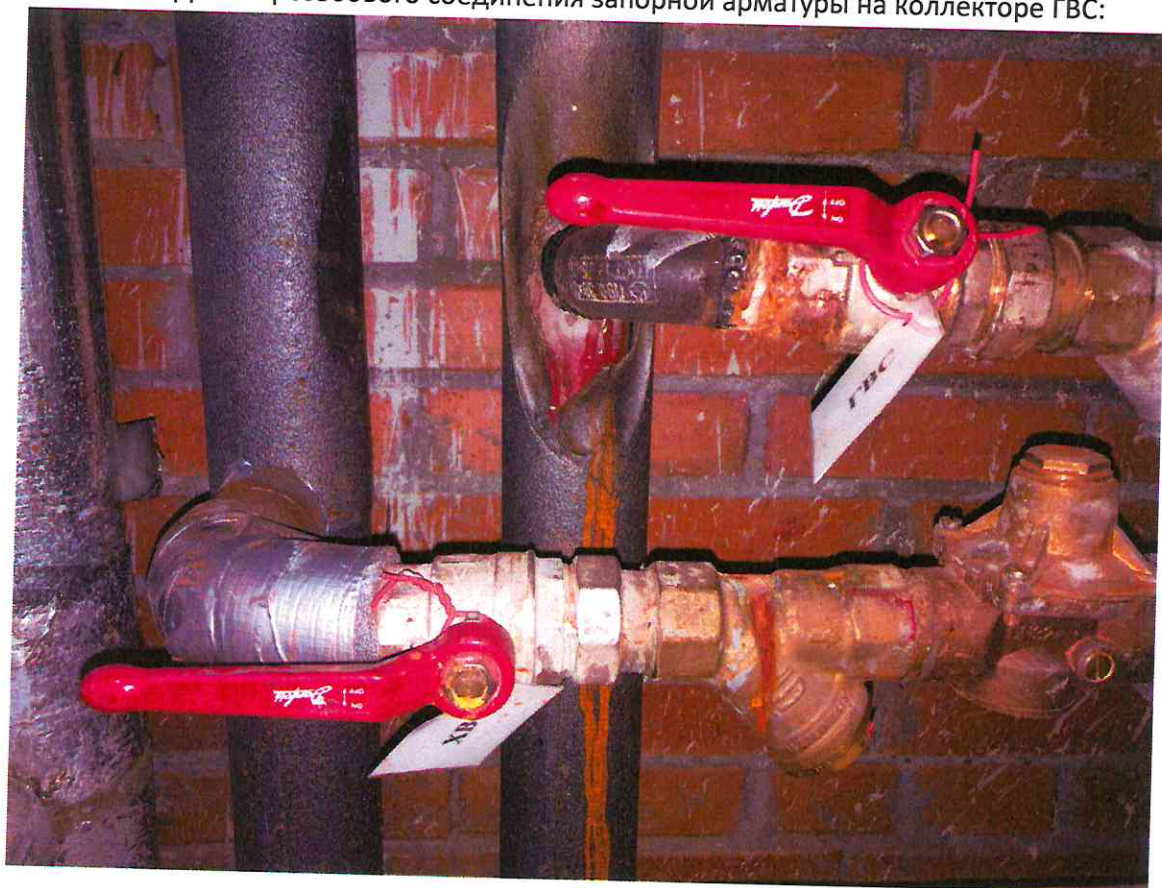
13 этаж, коррозия резьбового соединения запорной арматуры на коллекторе ГВС:

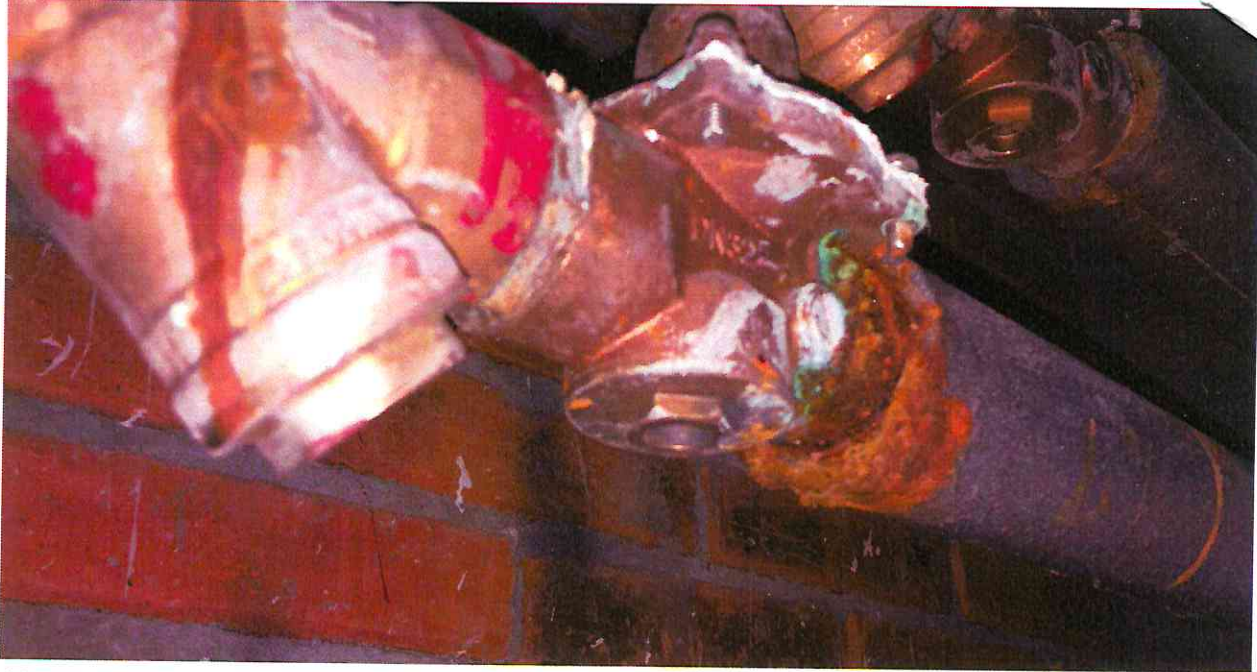
14 этаж, коррозия резьбового соединения запорной арматуры на коллекторе ГВС:

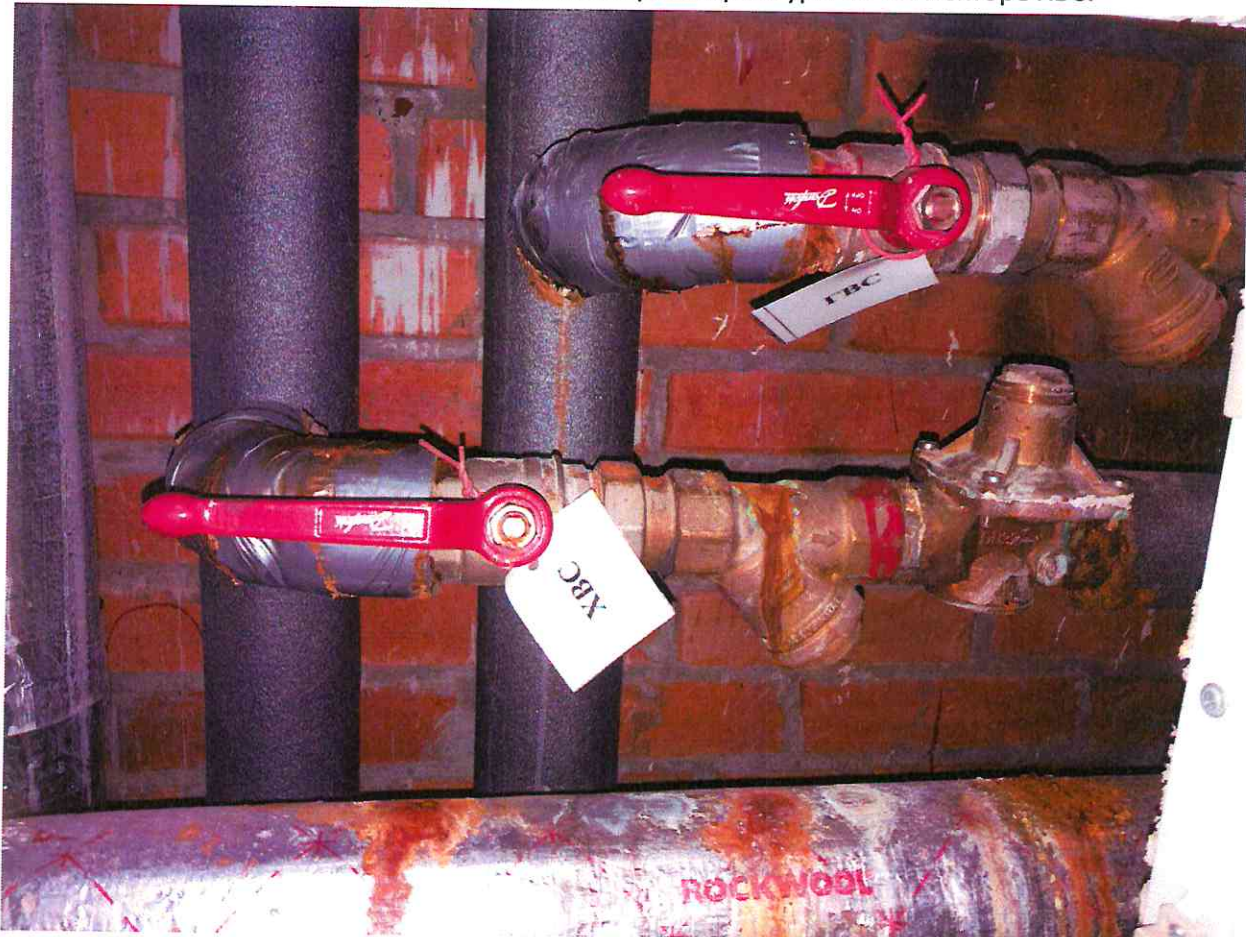
14 этаж, коррозия резьбового соединения запорной арматуры на коллекторе ХВС:

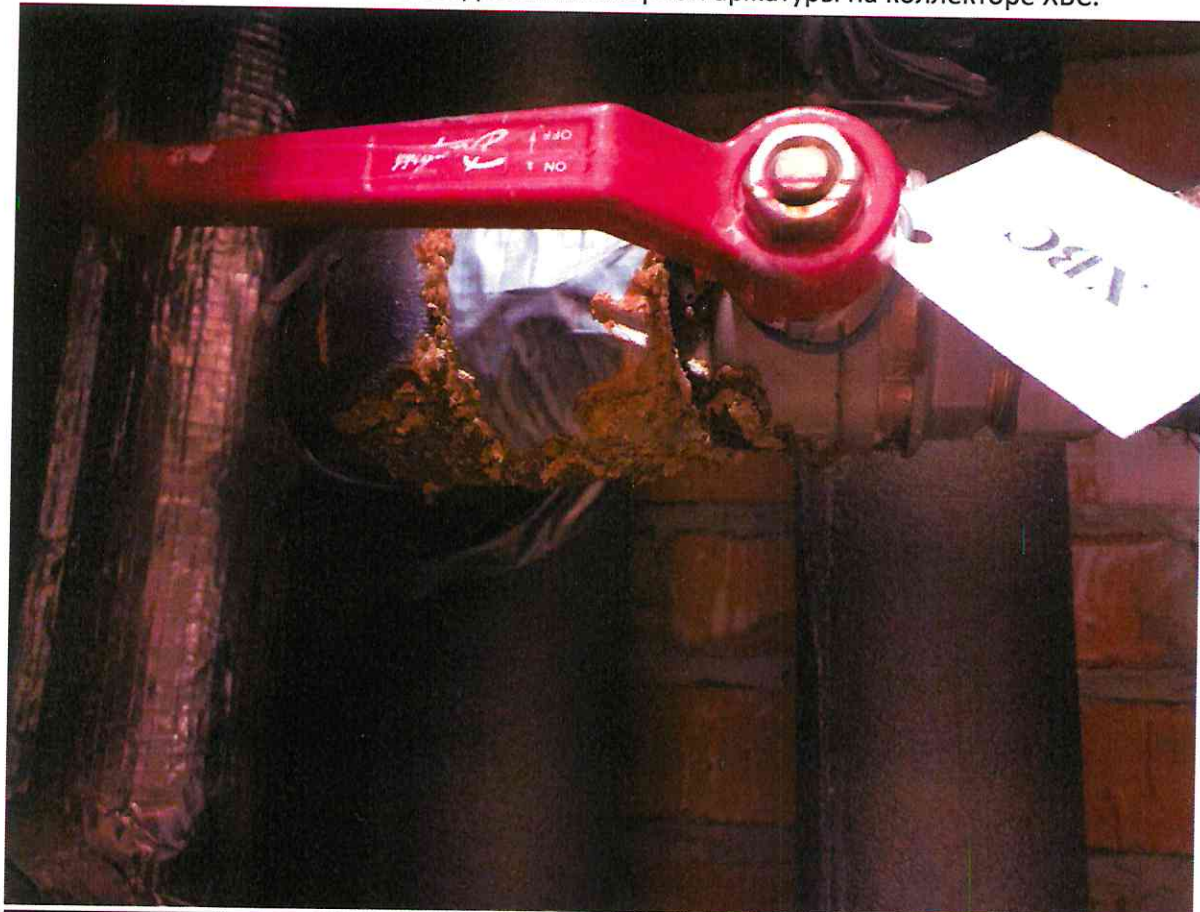
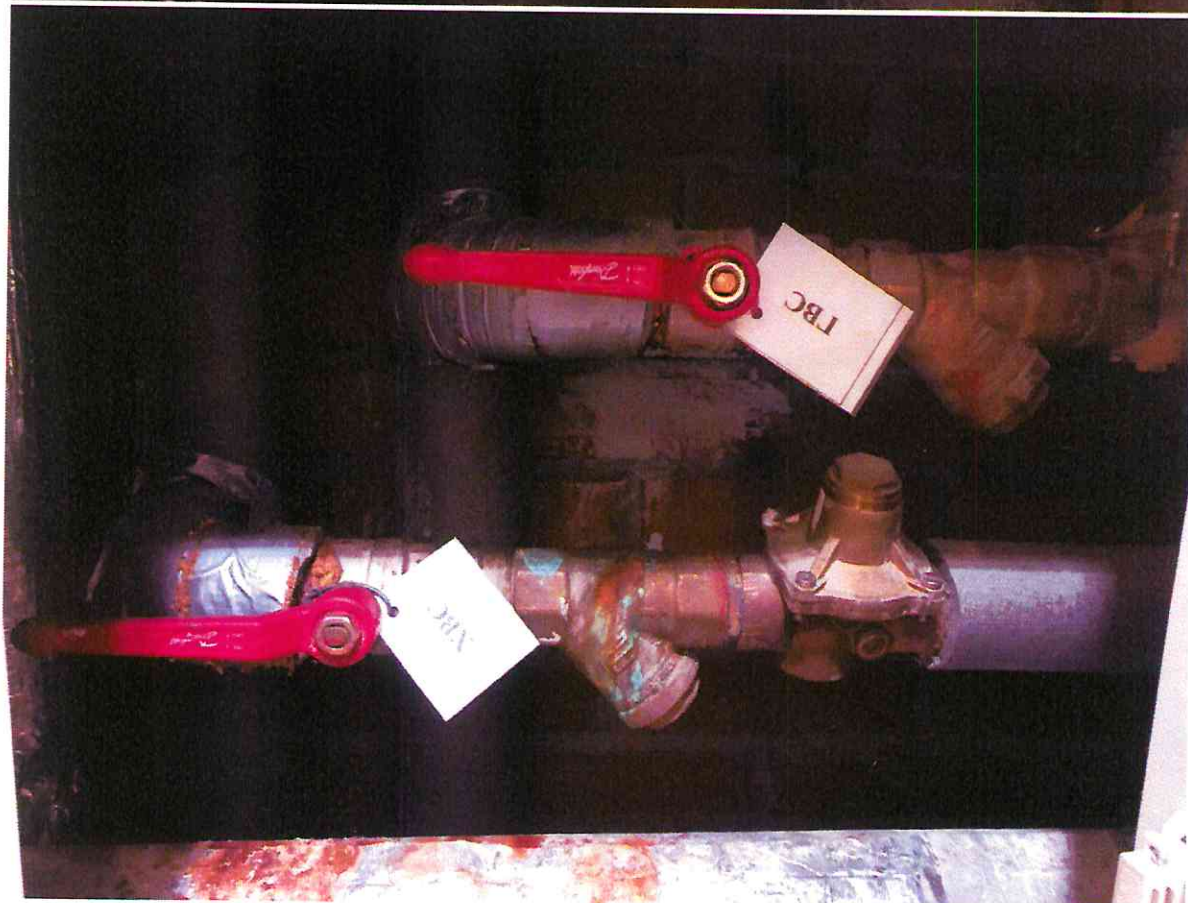
15 этаж, коррозия резьбового соединения запорной арматуры на коллекторе ХВС:
