ТЕХНИЧЕСКОЕ ЗАКЛЮЧЕНИЕ ПО РЕЗУЛЬТАТАМ ОБСЛЕДОВАНИЯ.

По результатам обследования сетей многоквартирного дома, расположенного по адресу: Свердловская область, город Екатеринбург, ул. Юлиуса Фучика, д.13 и оценки их состояния, проводимого в период с «26» по «29» сентября 2023 года, информируем об изношенности и аварийном состоянии сетей холодного и горячего водоснабжения. В результате осмотров установлено следующее:

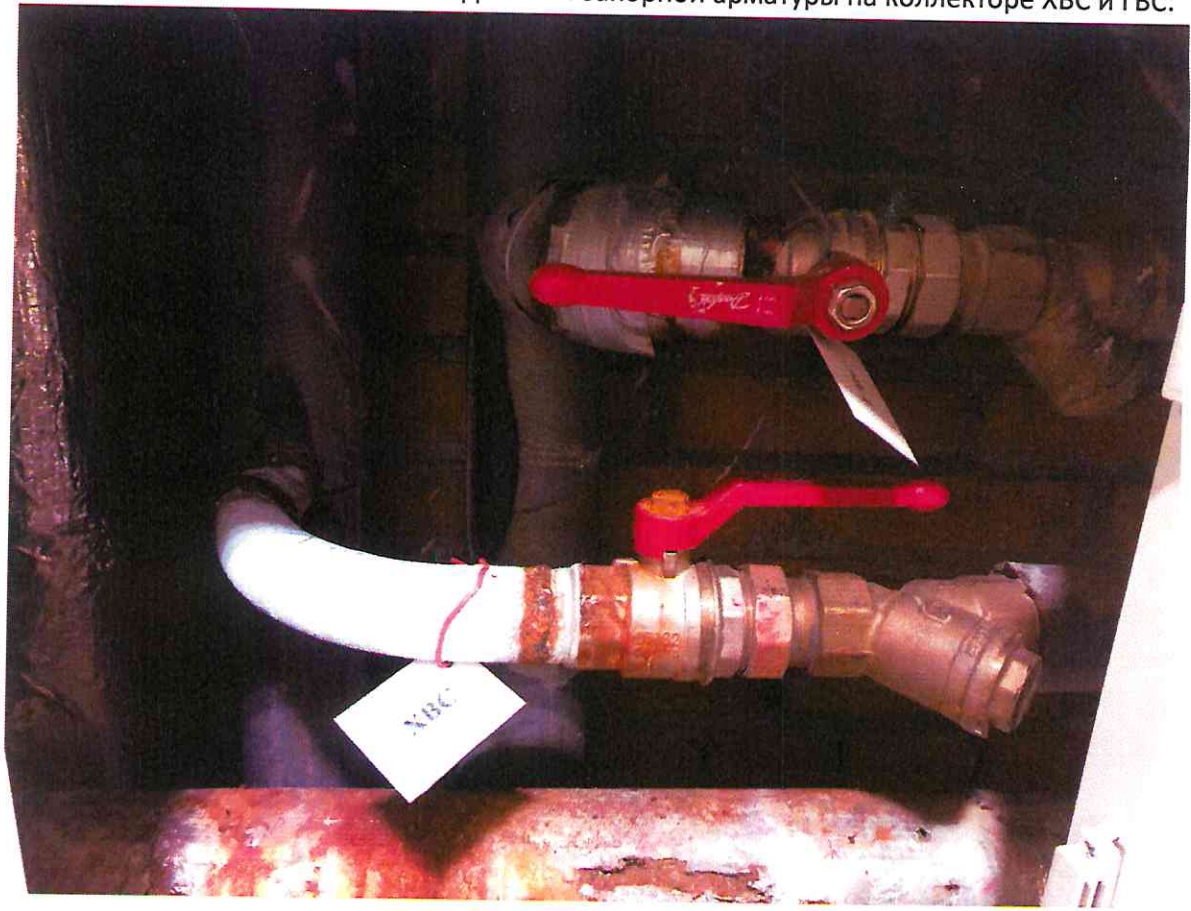
16 этаж, коррозия резьбового соединения запорной арматуры на коллекторе ХВС и ГВС:

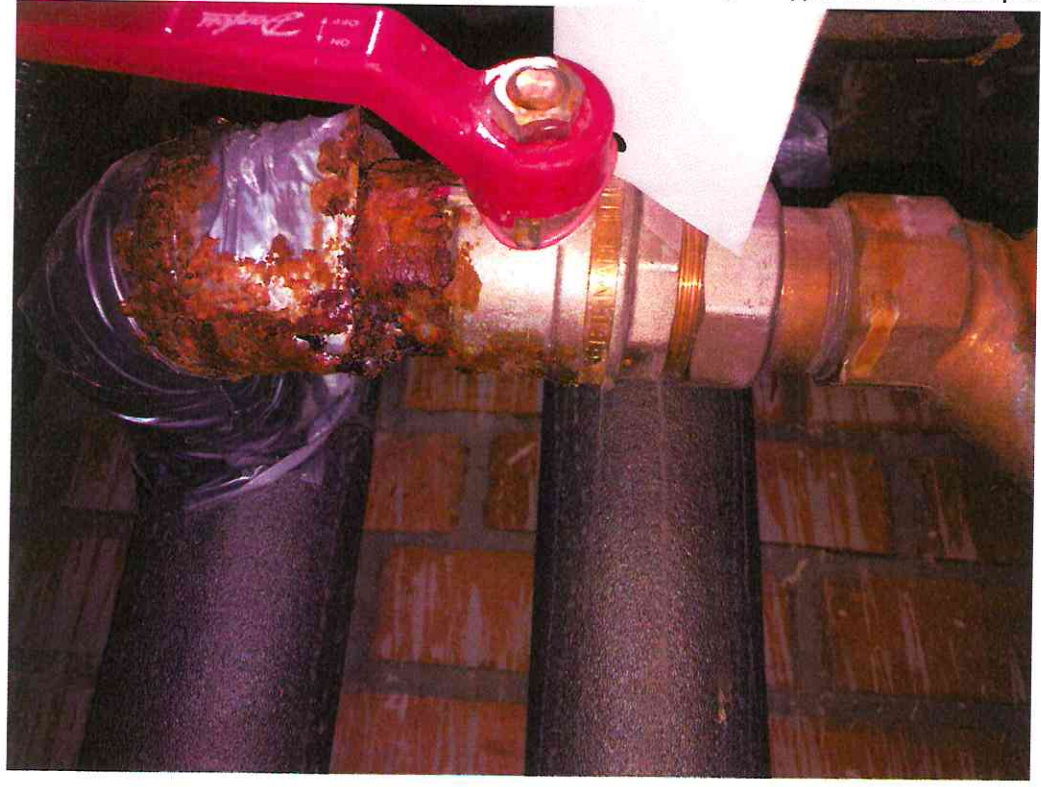
17 этаж, коррозия резьбового соединения запорной арматуры на коллекторе ХВС:

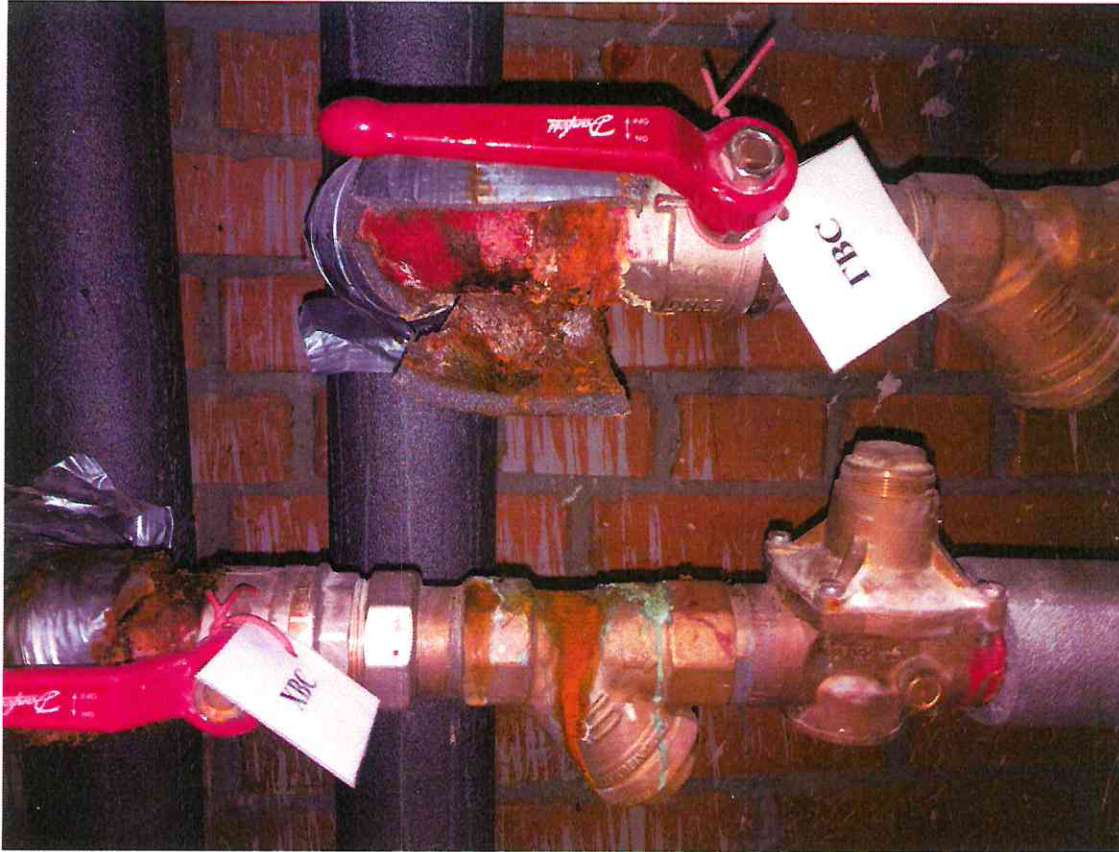
17 этаж, коррозия резьбового соединения запорной арматуры на коллекторе ХВС и ГВС:

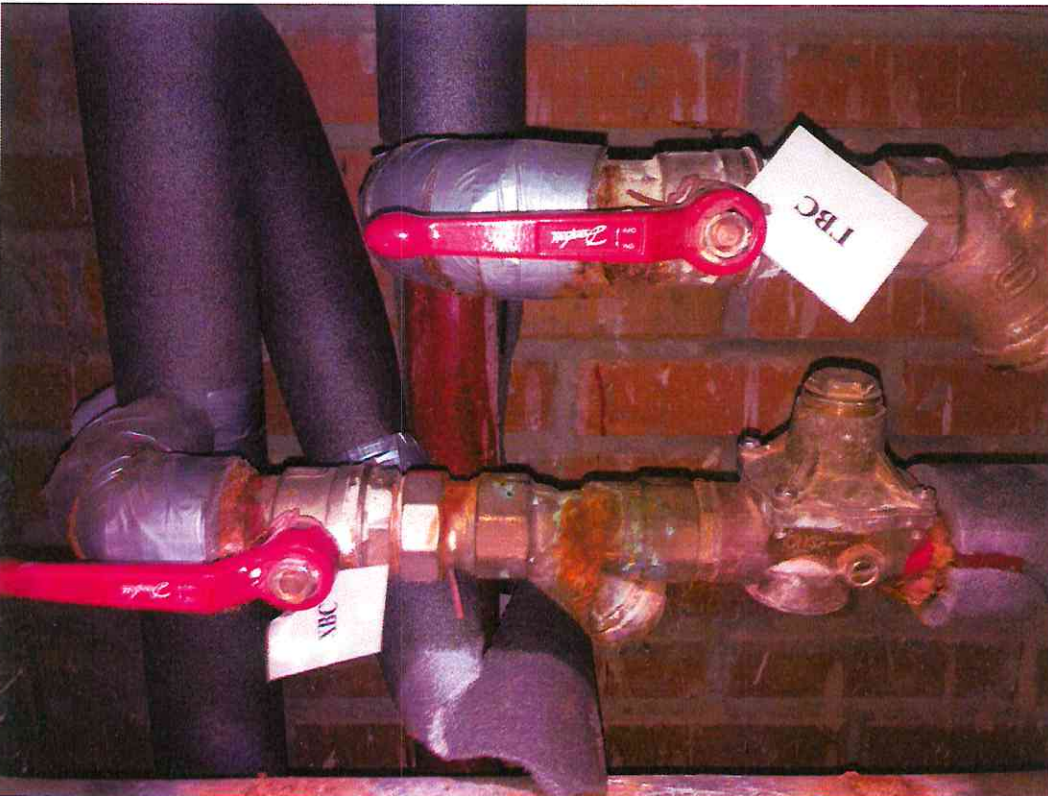
18 этаж, коррозия резьбового соединения запорной арматуры на коллекторе ХВС и ГВС:
